**AVALIAÇÃO DE DIFERENTES SOLUÇÕES
CONSTRUTIVAS PARA ESTAÇÕES DE
METROPOLITANO**

Dissertação apresentada à Universidade de Aveiro para cumprimento dos requisitos necessários à obtenção do grau de Mestre em Engenharia Civil, realizada sob a orientação científica do Professor Doutor Agostinho Benta, Professor Auxiliar do Departamento de Engenharia Civil da Universidade de Aveiro, e do Professor Doutor António Topa Gomes, Professor Auxiliar da Faculdade de Engenharia da Universidade do Porto.

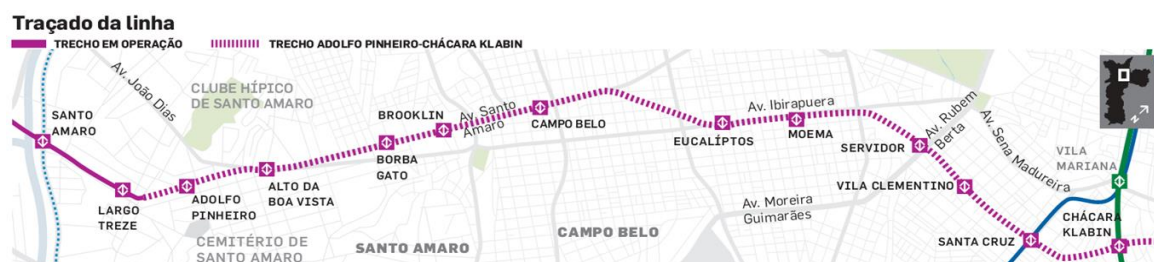
Figura 1.1: Traçado da Linha 5 (Companhia do Metropolitano de São Paulo, 2014).

A extensão da Linha 5 do Metro de São Paulo, em execução desde maio de 2011, ligará o Largo Treze, no bairro de Santo Amaro, a Chácara Klabin, ou seja, a área sul de São Paulo com a sua área central, Figura 1.1. O trecho é constituído por 11,5 km de túnel escavados pelos métodos TBM (Tunnel Boring Machine) e Escavação Sequencial (NATM), 11 estações, 13 poços; 1 estacionamento de carruagens sob o Parque das Bicicletas; 1 pátio de estacionamento e manutenção (Guido Caloi); 1 subestação primária (Companhia do Metropolitano de São Paulo, 2014).

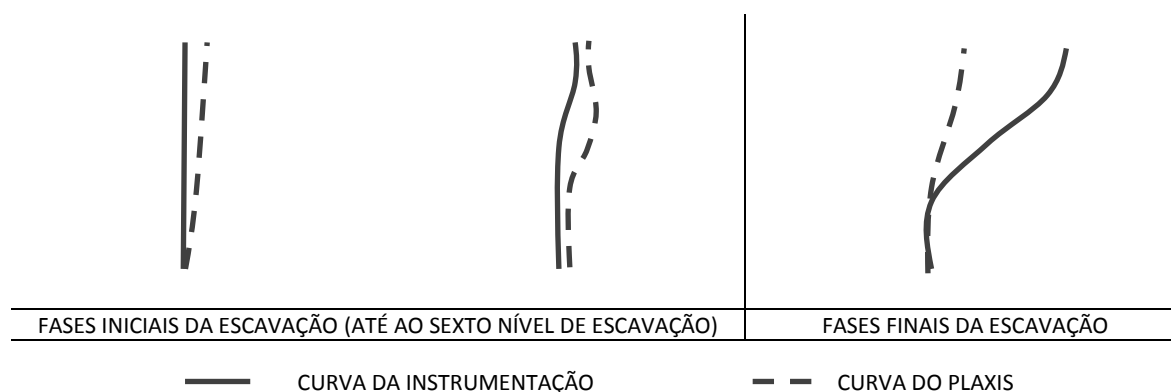
Figura 5.19: Representação esquemática dos resultados observados entre as curvas da modelação e as curvas da instrumentação.

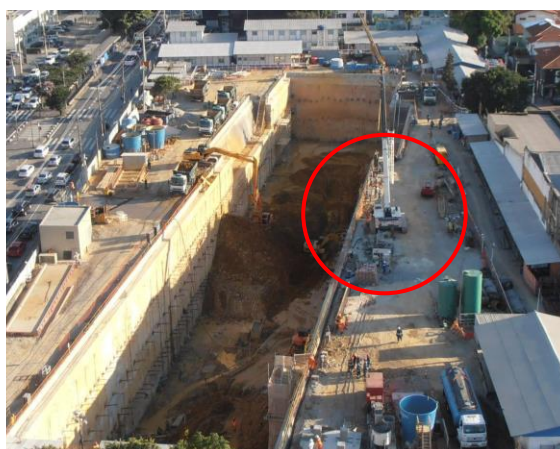
Figura 5.25: Registo fotográfico Estação Eucaliptos, 13 de Maio de 2013 (imagem cedida pela Companhia de Metropolitano de São Paulo).

Procurou-se através de consulta ao registo fotográfico da obra referente ano de 2013, observar registos de todas as fases da obra de forma a avaliar a existência de sobrecargas a tardoz da contenção, na zona do painel S14 ou próximo deste, que pudessem colaborar com o mecanismo de deformações observado. Nas Figuras 5.25 a 5.40 apresenta-se o registo fotográfico da obra no local do painel S14 (zonas assinaladas nas fotografias).

As informações obtidas após esta pesquisa, estão resumidas nos Quadros 5.14 e 5.15 onde se identifica o equipamento existente na zona a tardoz do painel S14, a data da sua presença em obra e indica-se a capacidade do equipamento.

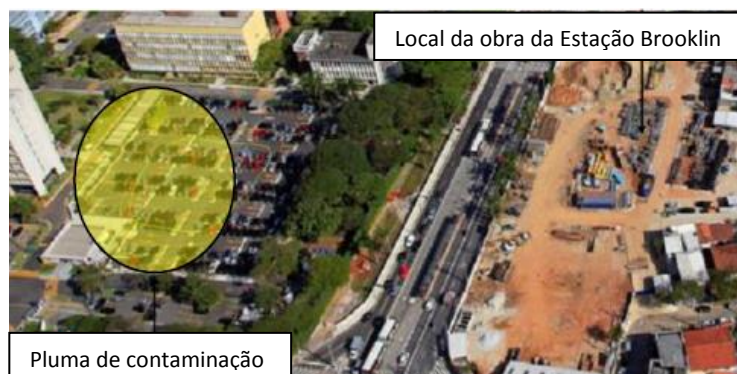
Numa área próxima à Estação Brooklin existe uma zona subsuperficial do maciço que está contaminada por uma pluma constituída por compostos orgânicos voláteis, originários do despejo impróprio de solventes no subsolo por parte de uma fábrica local. Esta pluma atinge os 15 m de profundidade e situa-se a cerca de 100 m do local da escavação, Figura 6.5 (Silva *et al.*, 2014).

Figura 6.5: Pluma de contaminação próxima à Estação Brooklin (Silva *et al.*, 2014).

A existência desta pluma de contaminação tornou-se uma ameaça à primeira solução proposta devido à necessidade imposta pelo projeto inicial de se proceder ao rebaixamento do nível freático pelo exterior da escavação. Tal medida construtiva poderia colocar a Companhia de Metropolitano de São Paulo e o consórcio construtor face a um grave problema de responsabilidade ambiental.

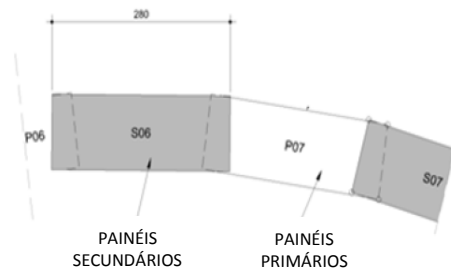
Para a execução da parede moldada, utilizou-se a tecnologia Hidrofresa, os painéis de parede foram escavados com dimensões de 1 m x 2,8 m e comprimento de 30 m a 33 m (Stefanizzi *et al.*, 2014). O processo construtivo inicia-se pela execução dos painéis primários, com recurso ao equipamento balde de maxilas (*clam shell*), e depois segue-se a execução dos painéis secundários entre dois painéis primários, executados com a Hidrofresa, Figura 6.10 (Silva *et al.*, 2014). Foi definido um recobrimento de armadura mínimo de 15 cm nos painéis primários, de modo a prevenir o corte das armaduras pelo equipamento (Geodata - Consórcio Linha 5 Metrô São Paulo, 2012a).

Figura 6.10: Detalhe dos painéis de uma parede moldada em poços (Silva *et al.*, 2014).

As interfaces entre os painéis contíguos da parede moldada funcionam apenas por contacto, uma vez que não há continuidade das armaduras entre painéis, portanto, não é possível a transmissão de esforços de flexão entre os mesmos. Devido à forma em arco da estrutura, a estrutura “responde” às solicitações do maciço com a sua rigidez axial, produzindo-se elevadas forças de compressão e a transmissão de tensões de corte entre painéis adjacentes.

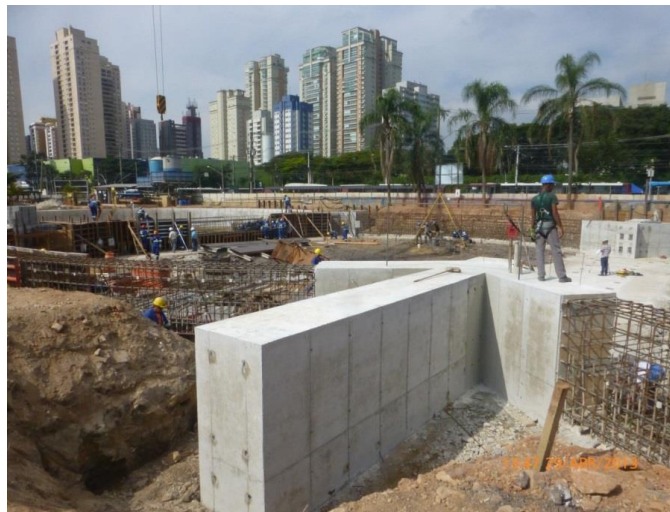
Figura 6.11: Fotografia dos painéis contrafortes executados na Estação Brooklin (imagem cedida por Geodata®).

O novo sistema estrutural na fase provisória inclui os seguintes elementos: parede moldada estrutural em betão armado, painéis contrafortes, parte do revestimento final na zona de intersecções entre os poços e escoras transversais estruturais (Geodata - Consórcio Linha 5 Metrô São Paulo, 2013a).

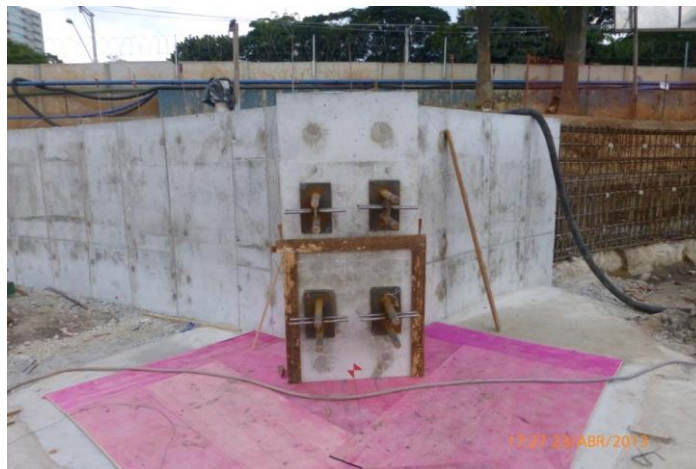
Figura 6.12: Painéis contrafortes executados na Estação Brooklin (imagem cedida por Geodata®).

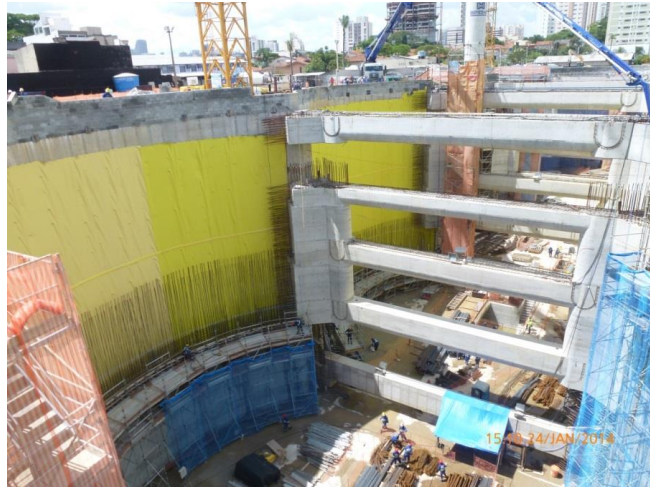
Figura 6.13: Escoras executadas na Estação Brooklin, as quatro escoras situadas a cotas mais altas são definitivas e a escora inferior é provisória, parte do revestimento secundário executado na zona de intersecção dos poços entre as escoras do segundo ao quarto nível (imagem cedida por Geodata®).

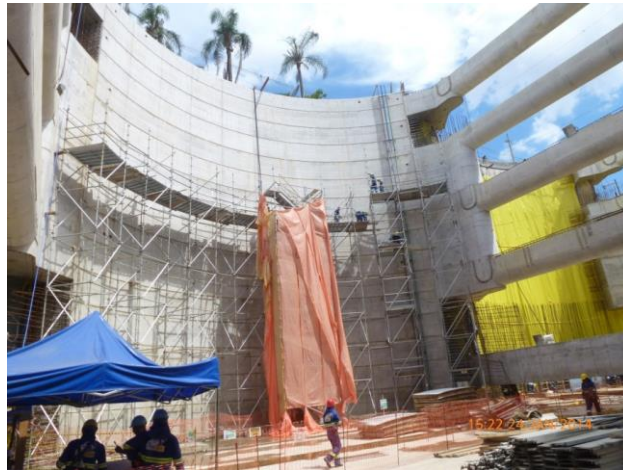
Figura 6.14: Escoras executadas na Estação Brooklin, revestimento final (imagem cedida por Geodata®).

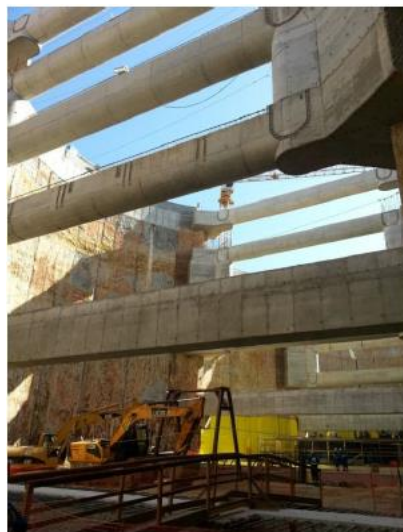
Figura 6.15: Interior da escavação durante a fase de trabalho, observam-se quatro níveis de escoras permanentes, com secção semicircular, e a escora provisória, com secção retangular, situada abaixo do quarto nível (Silva *et al.*, 2014).

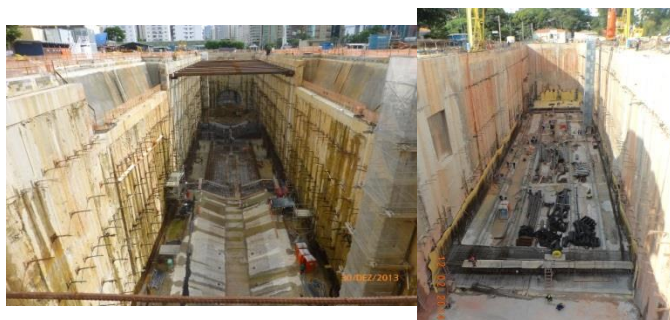
Figura 7.1: Estação Eucaliptos, São Paulo (cedida por Geodata®).

A **Estação Eucaliptos**, Figura 7.1, apresentou um conjunto de problemas durante a sua execução que tiveram por consequência a ocorrência de danos na envolvente à obra e a necessidade de contra medidas não previstas em projeto que encareceram a obra e provocaram o atraso no prazo de conclusão da mesma. Como problemas observados durante a escavação desta estação refere-se:

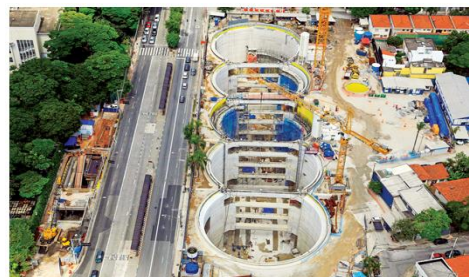
Figura 7.3: Estação Brooklin, São Paulo (Stefanizzi *et al.*, 2014).

As vantagens da técnica construtiva aplicada na Estação Brooklin, Figura 7.3, em termos de redução do tempo de construção torna-se evidente quando se faz a comparação entre os resultados desta estação e os resultados obtidos nas principais estações *cut & cover* da Linha 5, conforme se apresenta no Quadro 7.1. Neste quadro, o tempo de início corresponde ao início de execução da parede moldada e o tempo de término corresponde à execução da laje de fundo.

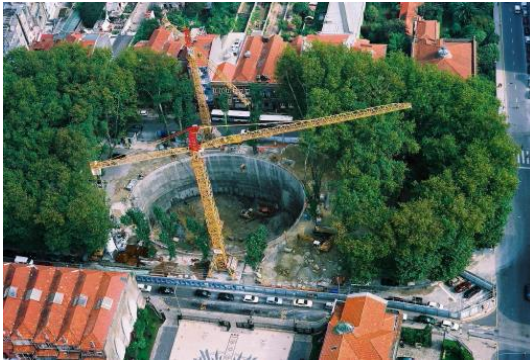
Figura 7.4: Estação do Marquês, Porto (Topa Gomes, 2014).

A solução de escavação em poços elípticos com estruturas de contenção autoportantes foi também experimentada com sucesso em Portugal no Metro do Porto, como exemplo cita-se a Estação do Marquês, Figura 7.4, e a Estação de Salgueiros, Figura 7.5. Nestas estações o Método de Escavação Sequencial foi praticamente a única metodologia utilizada para a escavação (Topa Gomes, 2008).

Na **Estação do Marquês**, a escavação para o poço central da estação consistiu numa elipse com eixo maior de 48 m e eixo menor de 40 m, e 27 m de profundidade de escavação desenvolvida em solos residuais graníticos (Topa Gomes, 2014).

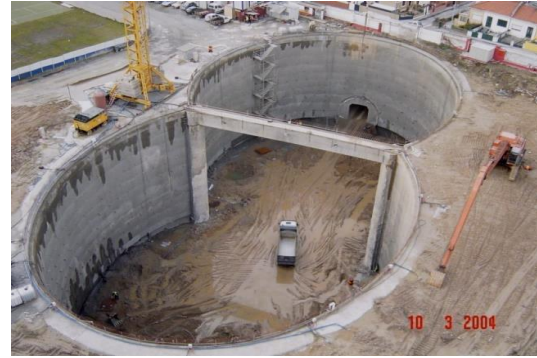
Figura 7.5: Estação de Salgueiros, Porto (Topa Gomes, 2014).

Na **Estação de Salgueiros**, a forma retangular da estação foi contida no interior de duas elipses parcialmente sobrepostas constituídas por anéis de betão armado, Figura 7.5 (Matos Fernandes, 2010). Resultou, portanto, da intersecção de dois poços elípticos desenvolvidos em solo residual granítico, usando o método da escavação sequencial. As dimensões máximas em planta são de cerca de 80 m x 38 m e altura de escavação 22 m (Topa Gomes, 2008).

Para o equilíbrio das forças que se desenvolvem no plano vertical de intersecção dos dois anéis elípticos, uma estrutura constituída por duas colunas circulares (diâmetro de 3,5 m) e uma viga de secção retangular (1,6 m x 2,0 m) foi moldada *in situ* antes do início da escavação, Figura 7.5 (Matos Fernandes, 2010). Esta solução foi acompanhada pelo rebaixamento do nível freático através de *well points* instalados à volta de todo o perímetro da obra.
